HÚSAKÖNNUN - EGILSSTAÐIR

Gamla hverfið á ásnum

HÚSAKÖNNUN

Unnur B. Karlsdóttir

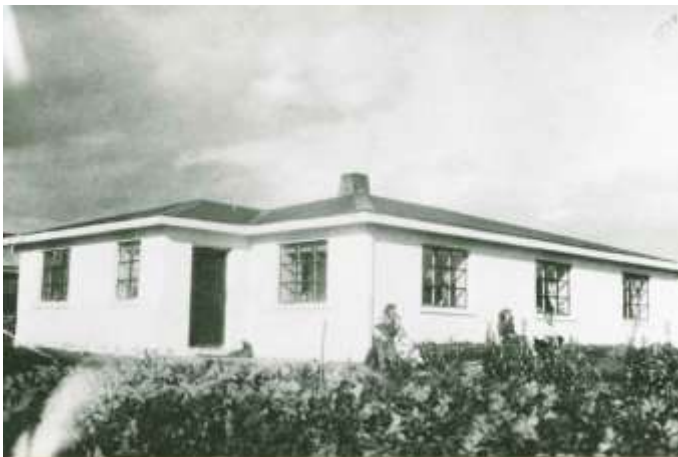
Mynd 4. Laufás 1 er eitt af elstu húsumum á ásnum, skráð byggingarár er 1946. Ljósmynd. Héraðsskjalasafn Austfirðinga.

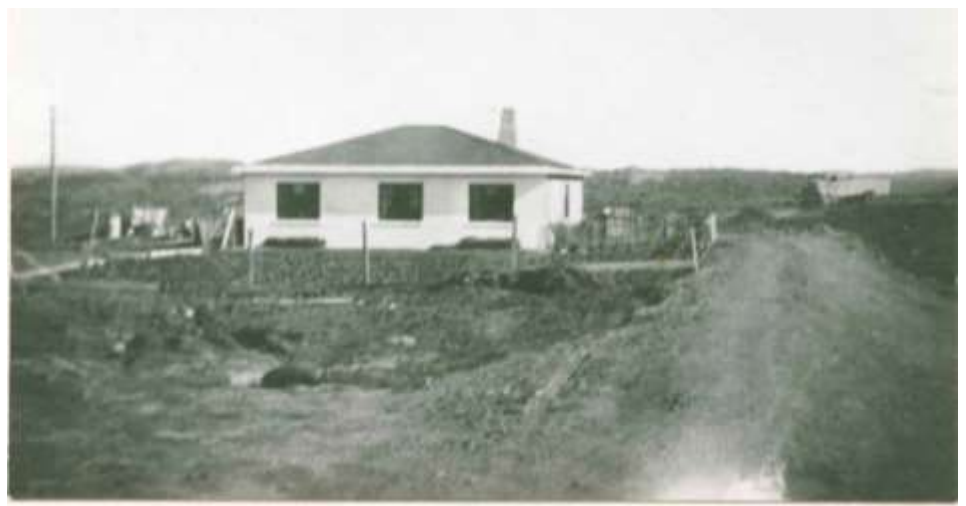
Mynd 6. Íbúðarhús á ásnum risu eitt af öðru. Hér á mynd er Laufás 7 (byggingarár 1947). Ljós. Héraðsskjalasafn Austfirðinga.

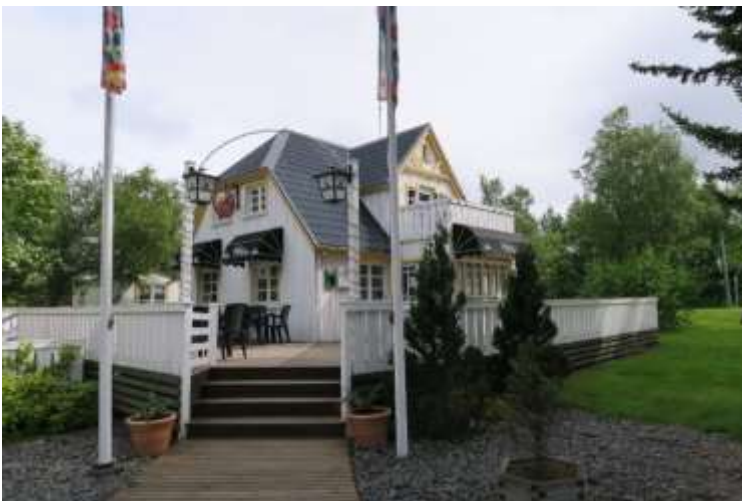
Mynd 14. Tjarnarbraut 1 sem var veitingahúsið Café Nielsen í mörg ár en heitir nú árið 2021 Nielsenhús / Nielsen Restaurant. Húsið er eitt af elstu húsum á Egilsstöðum, hannað og byggt af sínum fyrsta eiganda Osvald Nielsen. Ljós. Unnur B. Karlsdóttir.

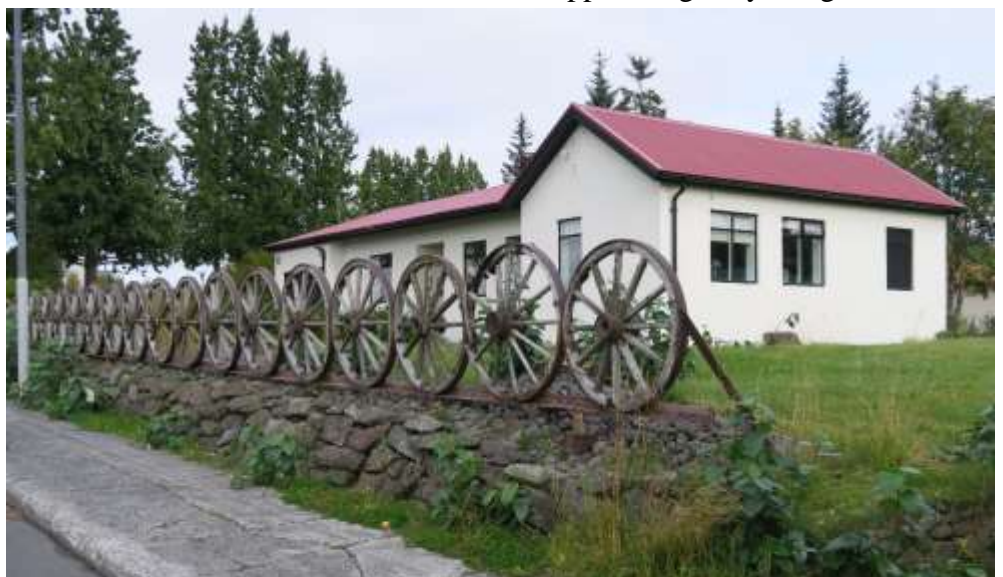
Mynd 15. Lagarás 24. Grindverk úr hestakerruhjólum smíðað af fyrsta eiganda hússins, Stefáni Pálssyni. Ljós. Unnur B. Karlsdóttir, 2017.

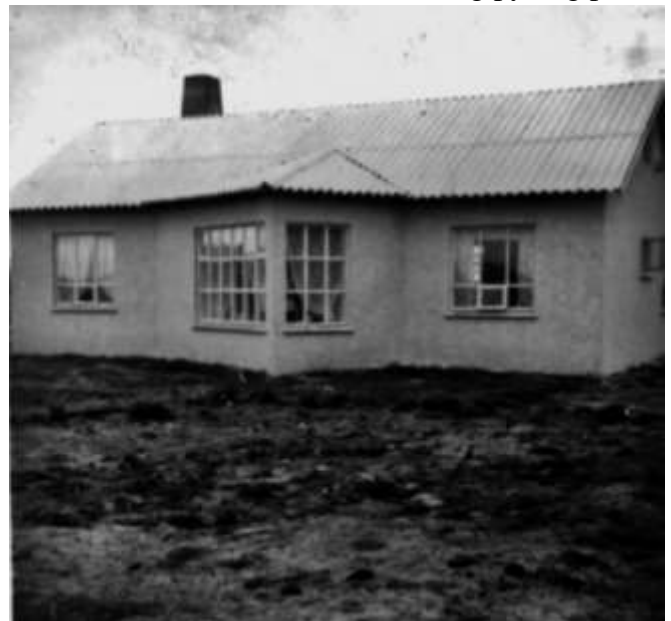
Mynd 16. Laufás 10 (Ás). Byggingarár, 1953. Tekið á sjötta áratugnum. Steinsteyp hús, útveggir múrsléttaðir. Mænisþak. Eig. ljósm. Ingunn Svavarsdóttir.

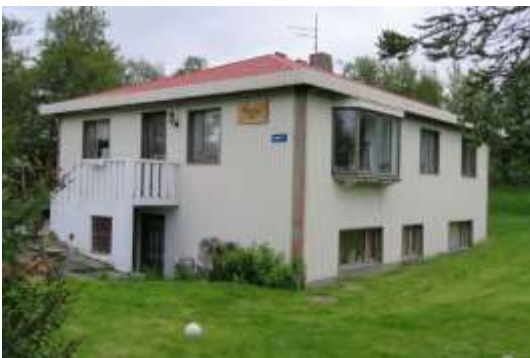
Mynd 17. Laufás 2. Ljósmynd. Unnur B. Karlsdóttir, 2017.

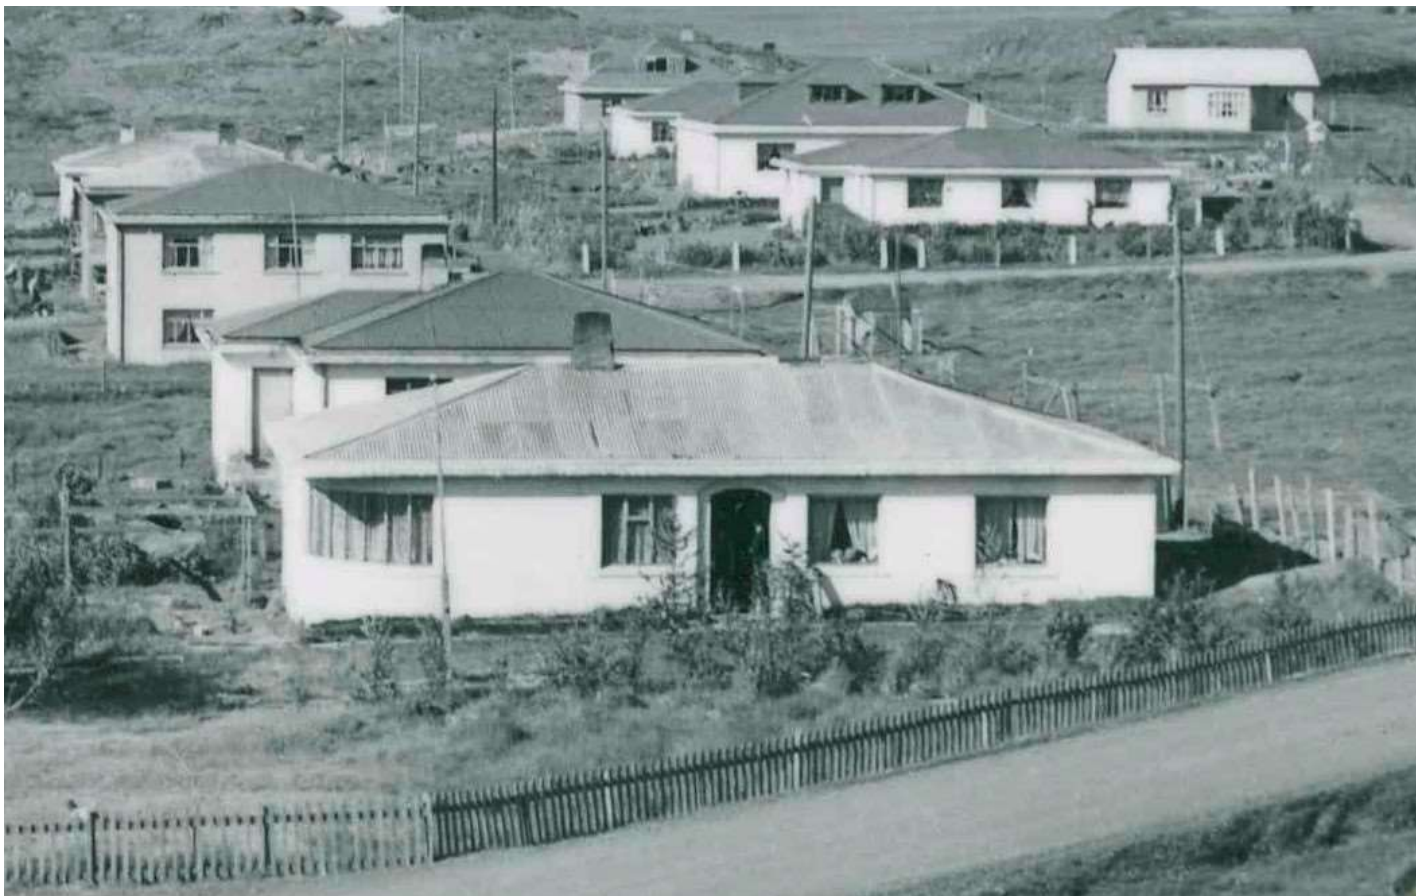
Mynd 19. Valmaþök voru á mörgum af fyrstu húsunum sem reist voru á ásnum frá fimmta og sjötta áratugnum. Reykháfar voru einnig einkennandi enda ekki komin kynding með rafmagni á þessum árum og enn lengra var í húshitun með heitu vatni. Mænisþök og einhalla þök urðu síðan algengari. Fremst á mynd er Selás 4, síðan kemur Selás 6, þá Selás 10, þar næst Selás 12 og loks Selás 14 fjærst í húsaröðinni vinstra megin á mynd. Hægra megin standa hús við Laufás, Laufás 1 fremst á mynd við götuna. Ljós. Héraðsskjalasafn Austfirðinga.

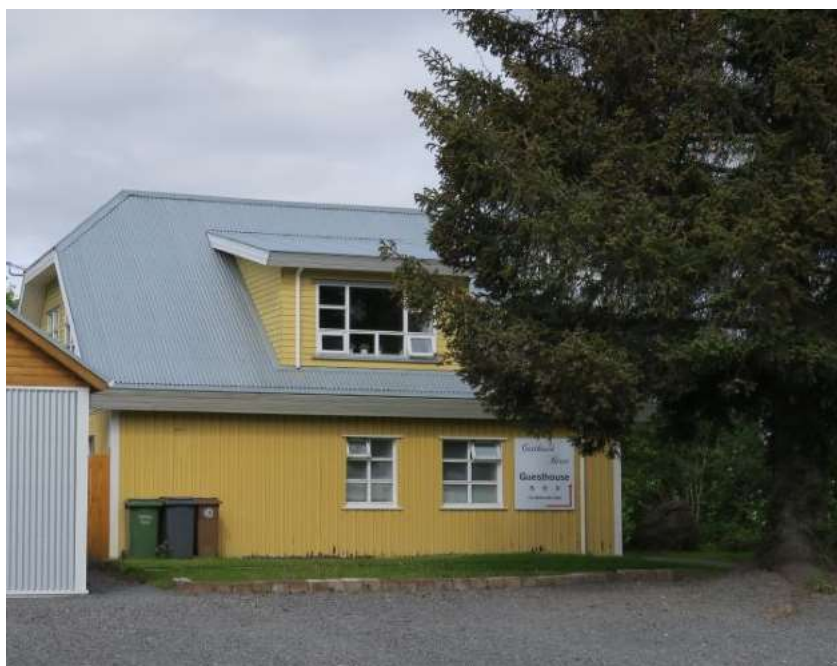
Mynd 20. Tjarnarbraut 7 (byggingarár 1946) er dæmi um hús sem upphaflega var einlyft með valmaþaki en er nú eftir breytingar einlyft með risi með kvistum og gaflsneyddu þaki. Ljós. Unnur B. Karlsdóttir, 2017.

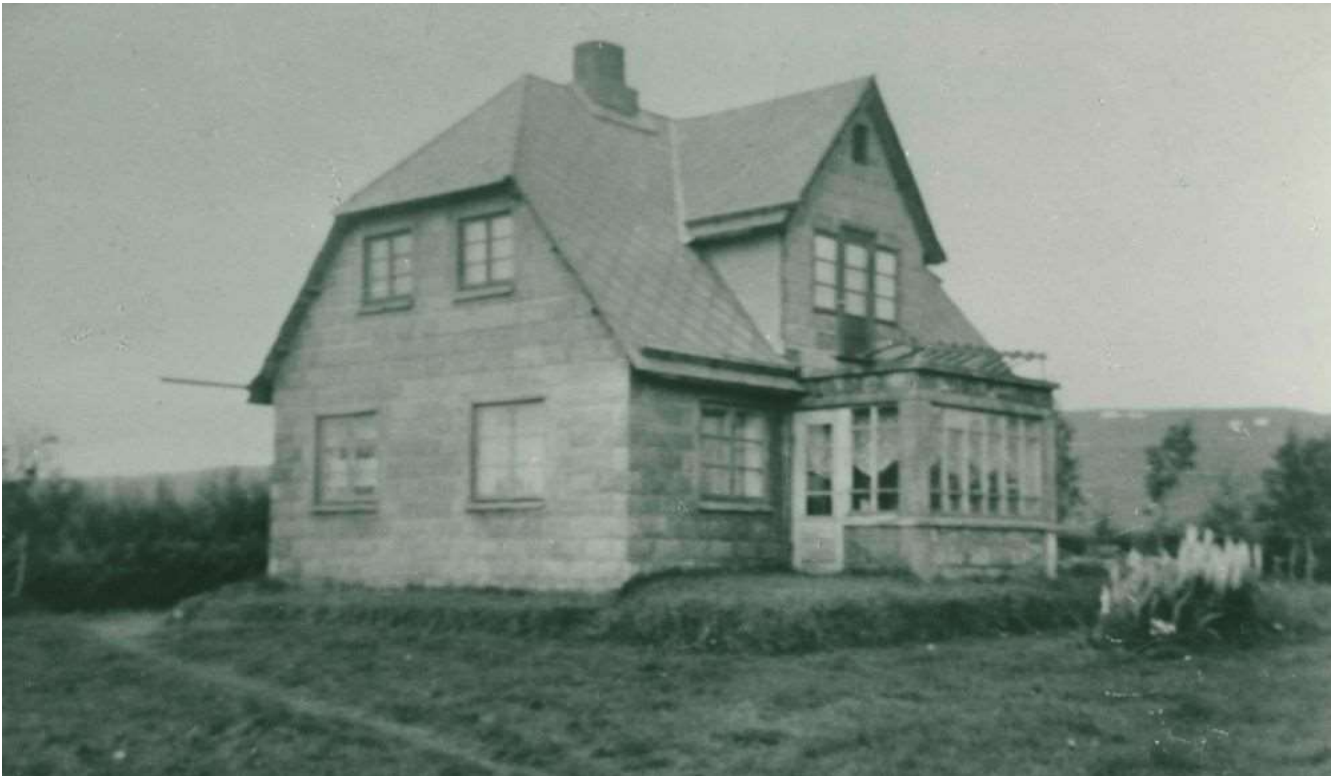
Mynd 21. Hús Oswalds Nielsens sem hann byggði. Húsið er það fyrsta sem byrjað var að byggja á ásnum en nokkur ár tók að byggja húsið (skráð byggingarár er 1947). Húsið er hlaðið úr steinsteyptum steini sem Oswald mótaði og steypti og er með gaflsneyddu þaki. Ljós. Héraðsskjalasafn Austfirðinga.

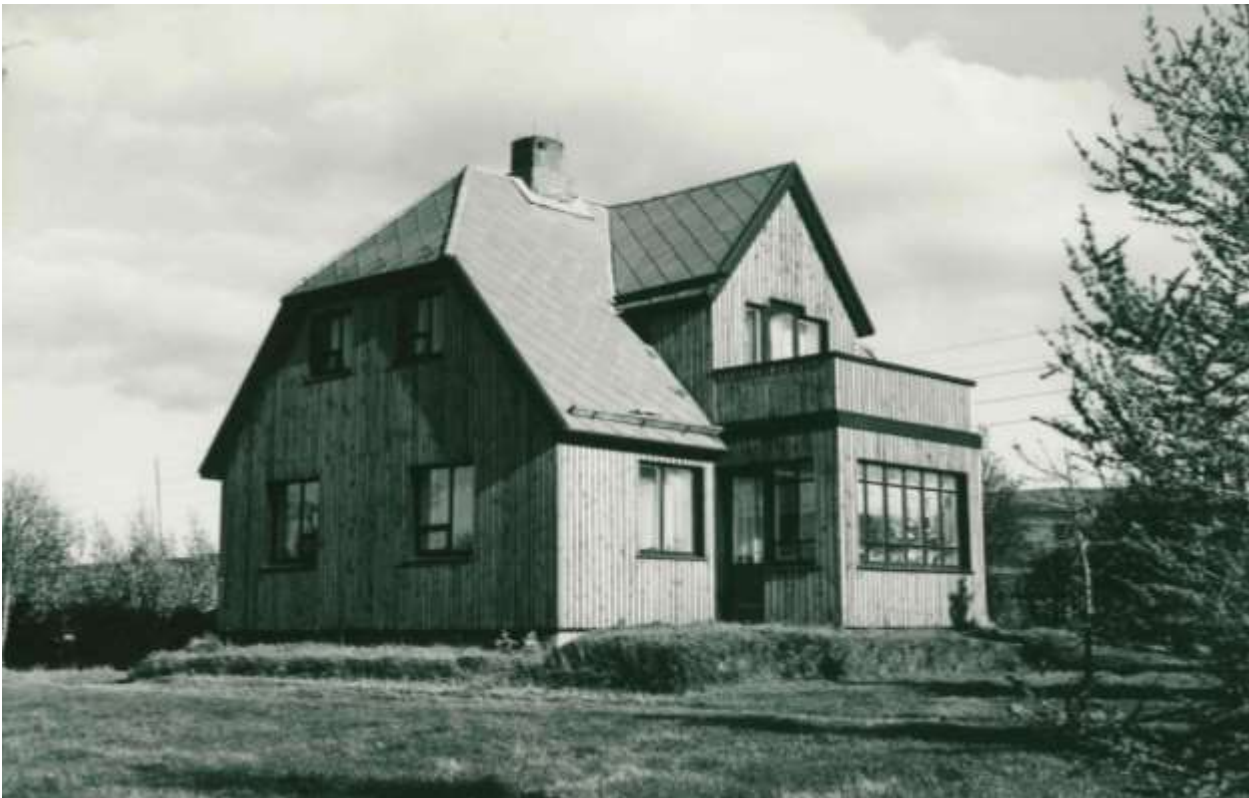
Mynd 22. Nielsenshús. Búið að klæða utan með timbri. Ljós. Héraðsskjalasafn Austfirðinga.

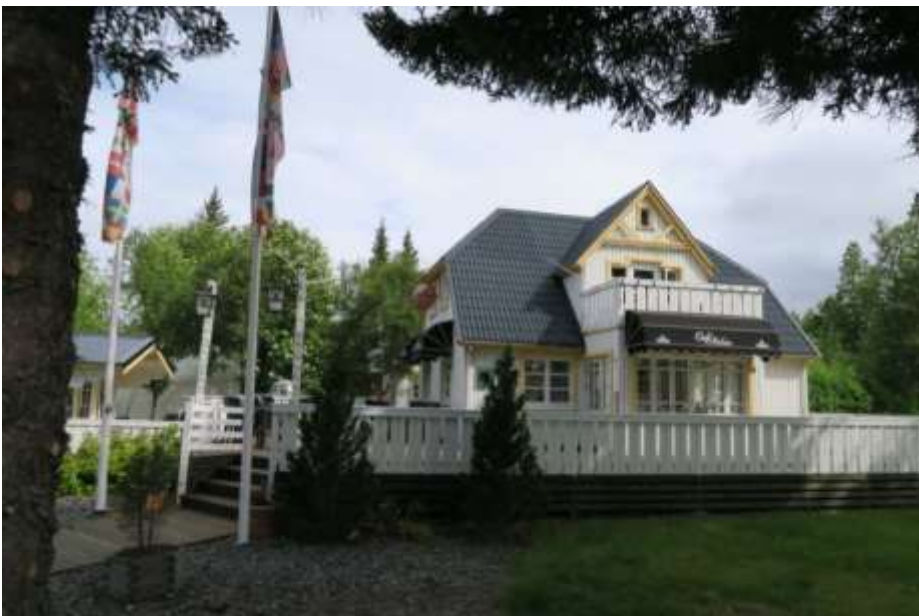
Mynd 23. Nielsenshús, árið 2017. Útveggir húss nú viðarklæddir, strompur farinn og ýmsu útliti breytt öðru og þakplötur eru ekki upprunalegar, en meginlínur í ytra útliti hússins hafa þó haldist. Ljós. Unnur B. Karlsdóttir.

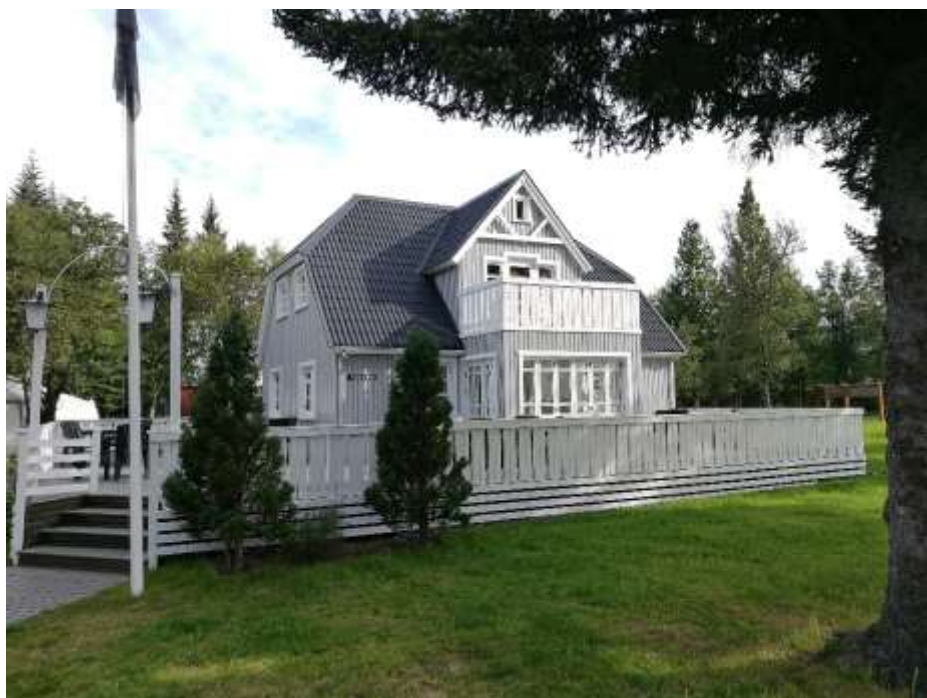
Mynd 24. Nielsenshús, breytt útlit á árinu 2020. Ljós. Unnur B. Karlsdóttir, 2020.

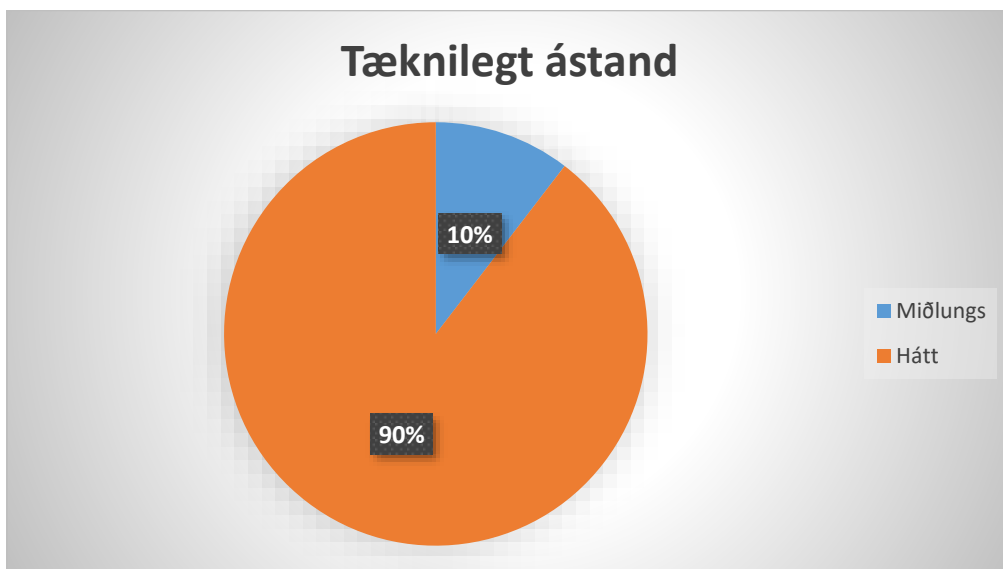
Samantekið mat í húsaskrá á tæknilegu ástandi húsa á ásnum (útlit og viðhald á ytra byrði) sýnir að 90% húsanna hafa hátt gildi og 10% hafa miðlungs.

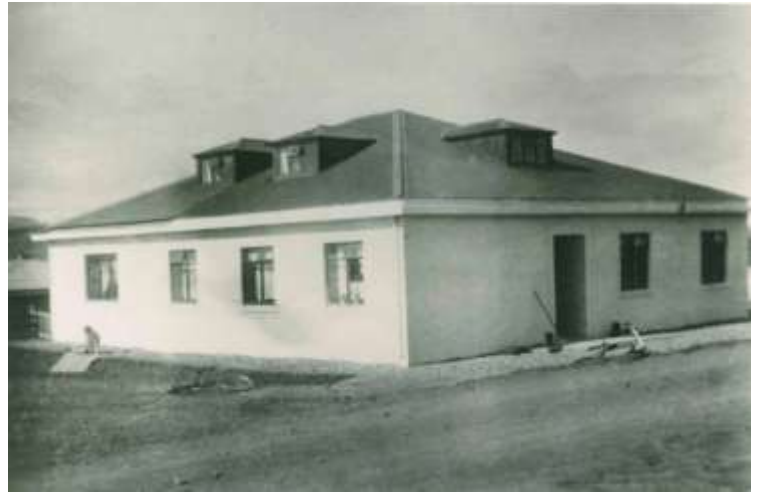
Samkvæmt fyrstu brunavirðingu frá 1947 var húsið íbúðarhús úr steinsteypu, einlyft með háu risi og litlum kjallara, nokkur herbergi uppi og niðri. Veggir hlaðnir úr r-steini með mómylsnu í tróð. Þak úr timbri, pappa og járn. Gólf og skilrúm úr steypu. Miðstöðvarhitun var og raflýsing.

Mynd 32. Birkihlíð (Laufás 3) á fimmta áratug 20. aldar. Ljós. Héraðsskjalasafn Austfirðinga.

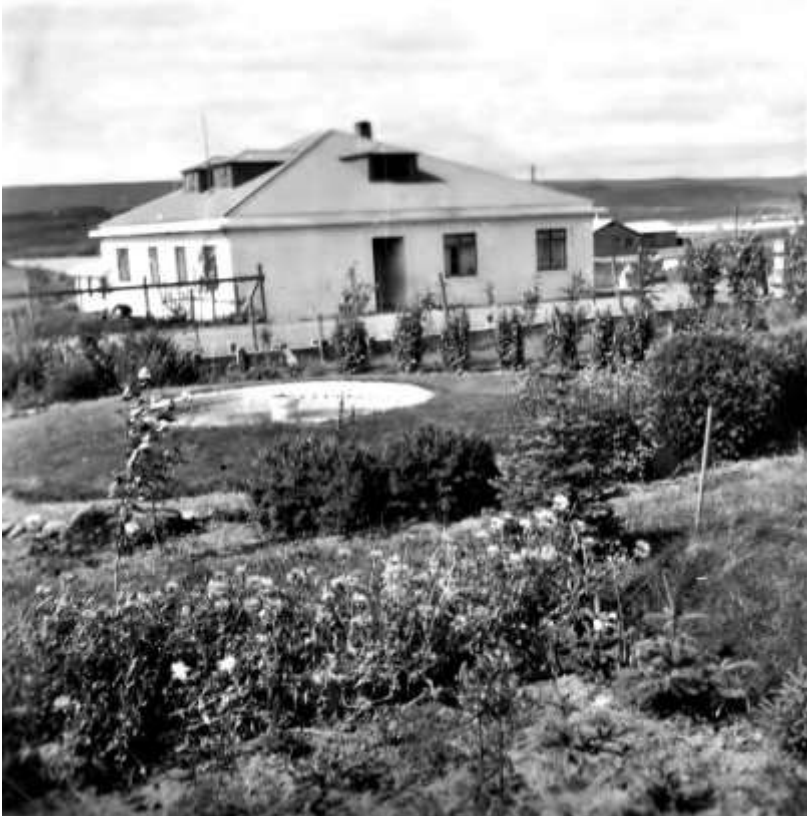
Mynd 33. Laufás 3 (Birkihlíð). Húsið var rífið og nýtt hús reist árið 2013 á sama grunni en þó stærra að ummáli. Eig. ljós. Ingunn Svavarsdóttir.

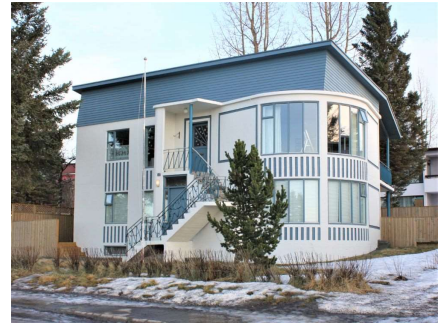
Lagarás 12. Ljósmynd. AMÞ, 2020.

Gerð húss:	Upphafleg	Núverandi	Helstu breytingar:	Hönnuðir breytinga:
Byggingarefni:	Steinsteyp	Steinsteyp		
Útveggir:	Múrsléttað	Múrsléttað		
Þakgerð:	Einhalla (skúrþak)	Einhalla (skúrþak)		
Þakklæðning:	Bárujárn	Bárujárn		
Undirstaða:	Steinsteyp	Steinsteyp		
Útlit:	Tvílyft / Reykháfur / Svalir / Útitróppur	Tvílyft / Svalir / Útitróppur

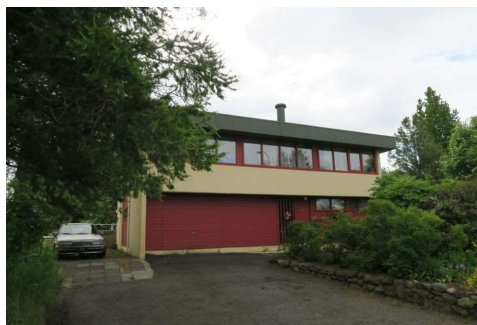
Lagarás 14. Ljósmynd. UBK, 2017.

Gerð húss:	Upphafleg	Núverandi	Helstu breytingar:	Hönnuðir breytingar:
Byggingarefni:	Steinsteypt	Steinsteypt		
Útveggir:	Múrsléttað	Múrsléttað		
Þakgerð:	Geiraris	Geiraris		
Þakklæðning:	Bárujárn	Bárujárn		
Undirstaða:	Steinsteypt	Steinsteypt		
Útlit:	Tvílyft / Reykháfur / Svalir	Tvílyft / Reykháfur / Svalir

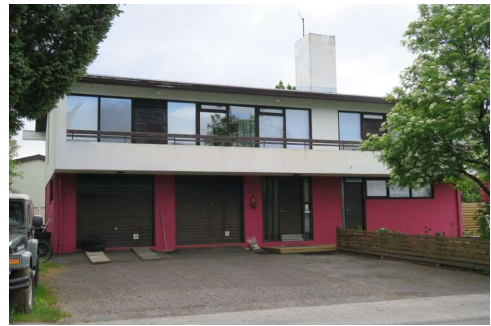
Lagarás 16. Ljósmynd. UBK, 2017.

Gerð húss:	Upphafleg	Núverandi	Helstu breytingar:	Hönnuðir breytinga:
Byggingarefni:	Steinsteypt	Steinsteypt		
Útveggir:	Múrsléttað	Múrsléttað		
Þakgerð:	Mænisþak	Mænisþak		
Þakklæðning:	Bárujárn	Bárujárn		
Undirstaða:	Steinsteypt	Steinsteypt		
Útlit:	Tvílyft / Reykháfur / Svalir	Tvílyft / Reykháfur / Svalir

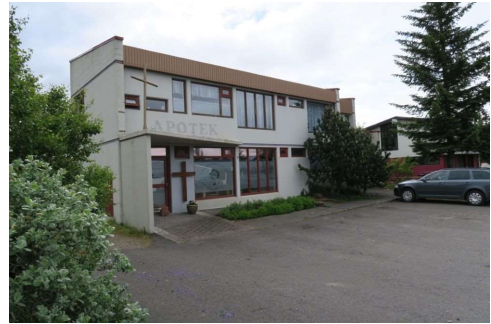
Lagarás 18. Ljósmynd. UBK, 2017.

Gerð húss:	Upphafleg	Núverandi	Helstu breytingar:	Hönnuðir breytinga:
Byggingarefni:	Steinsteypt	Steinsteypt		
Útveggir:	Múrsléttað	Múrsléttað		
Þakgerð:	Mænisþak	Mænisþak		
Þakklæðning:	Mótaðar málmplötur	Mótaðar málmplötur		
Undirstaða:	Steinsteypt	Steinsteypt		
Útlit:	Tvílyft / Svalir / Kjallari	Tvílyft / Svalir / Kjallari

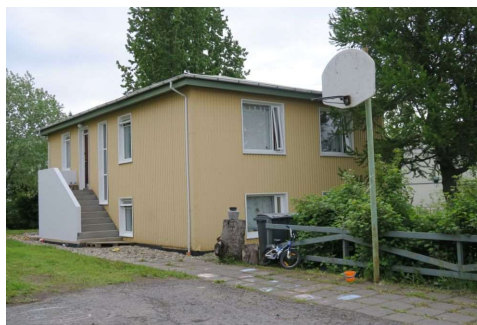
Lagarás 20. Ljósmynd. UBK, 2017.

Gerð húss:	Upphafleg	Núverandi	Helstu breytingar:	Hönnuðir breytingar:
Byggingarefni:	Steinsteypt	Steinsteypt	Gluggum breytt og húsið klætt	
Útveggir:	Múrsléttað	Standandi stálklæðning		
Þakgerð:	Valmaþak	Valmaþak		
Þakklæðning:	Asbest	Bárujárni		
Undirstaða:	Steinsteypt			
Útlit:	Einlyft / Reykháfur / Útitróppur / Kjallari	Einlyft / Útitróppur / Kjallari

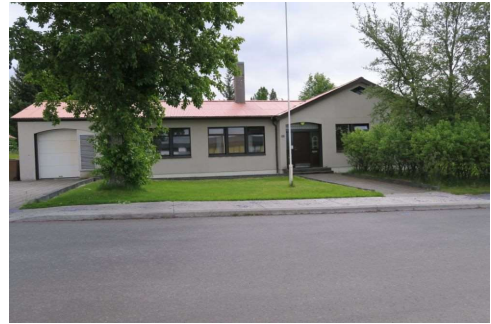
Lagarás 22. Ljósmynd. UBK, 2017.

Gerð húss:	Upphafleg	Núverandi	Helstu breytingar:	Hönnuðir breytinga:
Byggingarefni:	Steinsteypt	Steinsteypt		
Útveggir:	Múrsléttað	Steniklæðning	Hús klætt með steniklæðningu og ný bílskúrshurð sett í bílskúr	
Þakgerð:	Mænisþak	Mænisþak		
Þakklæðning:	Bárujárn	Bárujárn		
Undirstaða:	Steinsteypt	Steinsteypt		
Útlit:	Einlyft / Ris / Reykháfur	Einlyft / Reykháfur

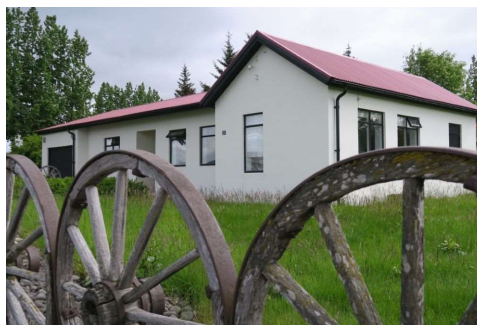
Lagarás 24. Ljósmynd. UBK, 2017.

Gerð húss:	Upphafleg	Núverandi	Helstu breytingar:	Hönnuðir breytinga:
Byggingarefni:	Steinsteypt	Steinsteypt		
Útveggir:	Múrsléttað	Múrsléttað		
Þakgerð:	Mænisþak	Mænisþak		
Þakklæðning:	Bárujárn	Bárujárn		
Undirstaða:	Steinsteypt	Steinsteypt		
Útlit:	Einlyft / Reykháfur	Einlyft

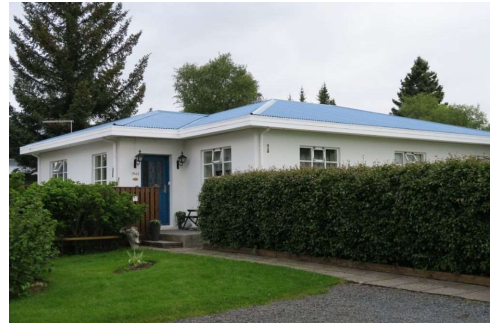
Laufás 1. Ljósmynd. UBK, 2017.

Gerð húss:	Upphafleg	Núverandi	Helstu breytingar:	Hönnuðir breytinga:
Byggingarefni:	Steinsteypt	Steinsteypt		
Útveggir:	Múrsléttað	Múrsléttað		
Þakgerð:	Valmaþak	Valmaþak		
Þakklæðning:	Bárujárn			
Undirstaða:	Steinsteypt	Steinsteypt		
Útlit:	Einlyft / Inngönguskúr (bísлаг) / Ris / Reykháfur	Einlyft / Inngönguskúr (bísлаг)

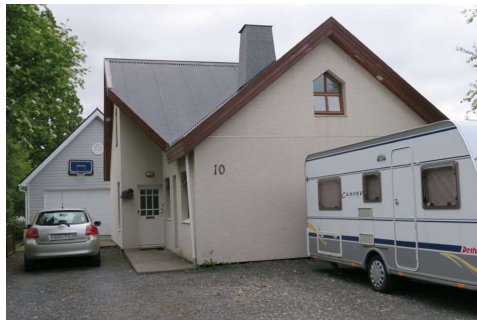
Laufás 10. Ljósm. UBK, 2017.

Gerð húss:	Upphafleg	Núverandi	Helstu breytingar:	Hönnuðir breytingar:
Byggingarefni:	Steinsteyp	Steinsteyp	Nýtt þak og þaki lyft. Hús klætt að utan með steni.	Traust tæknifræðingar, Byggingatæknifræðingur
Útveggir:	Múrsléttað	Steniklæðning	2006	Verkfræðistofan Höfn, Verkfræðingur
Þakgerð:	Mænisþak	Mænisþak	Bílskúr byggður á lóð	
Þakklæðning:	Asbest	Bárujárn		
Undirstaða:	Steinsteyp	Steinsteyp		
Útlit:	Einlyft / Ris / Reykháfur	Einlyft / Ris / Reykháfur / Viðbygging

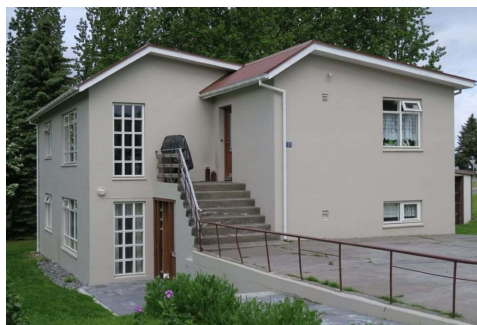
Laufás 11. Ljósmynd. UBK, 2017.

Gerð húss:	Upphafleg	Núverandi	Helstu breytingar:	Hönnuðir breytingar:
Byggingarefni:	Steinsteypt	Steinsteypt		
Útveggir:	Múrsléttað	Múrsléttað		
Þakgerð:	Einhalla (skúrþak)	Mænispak	Breyting á þaki við inngang, austanmegin.	
Þakklæðning:	Bárujárn	Bárujárn		
Undirstaða:	Steinsteypt	Steinsteypt		
Útlit:	Tvílyft / Reykháfur / Útitróppur	Tvílyft / Útitróppur

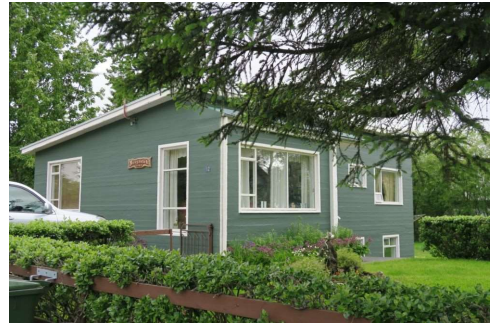
Laufás 12. Ljósmynd. UBK, 2017.

Gerð húss:	Upphafleg	Núverandi	Helstu breytingar:	Hönnuðir breytinga:
Byggingarefni:	Steinsteypt	Steinsteypt		
Útveggir:	Múrsléttað	Ómúrað		
Þakgerð:	Einhalla (skúrþak)	Einhalla (skúrþak)		
Þakklæðning:	Bárujárn	Bárujárn		
Undirstaða:	Steinsteypt			
Útlit:	Einlyft / Útitróppur / Kjallari	Einlyft / Kjallari

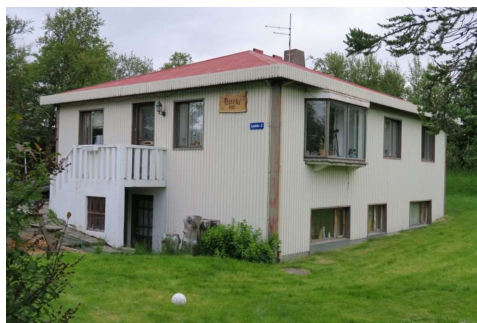
Laufás 2. Ljósmynd. UBK, 2017.

Gerð húss:	Upphafleg	Núverandi	Helstu breytingar:	Hönnuðir breytinga:
Byggingarefni:	Steinsteypt	Steinsteypt	1966	Bílskúr byggður á lóð
Útveggir:	Múrsléttað	Trapizuklæðning		
Þakgerð:	Valmaþak	Valmaþak		
Þakklæðning:	Bárujárn	Bárujárn		
Undirstaða:	Steinsteypt			
Útlit:	Einlyft / Útitróppur / Útskot (karnap) / Kjallari	Einlyft / Útitróppur / Útskot (karnap) / Kjallari

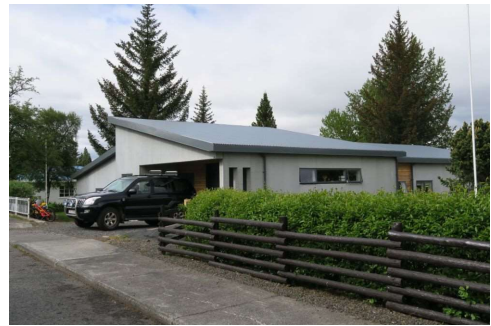
Laufás 3. Ljósmynd. UBK, 2017.

Gerð húss:	Upphafleg	Núverandi	Helstu breytingar:	Hönnuðir breytinga:
Byggingarefni:	Steinsteyp	Steinsteyp		
Útveggir:		Múrsléttað		
Þakgerð:	Einhalla (skúrþak)	Einhalla (skúrþak)		
Þakklæðning:	Bárujárn	Bárujárn		
Undirstaða:	Steinsteyp	Steinsteyp		
Útlit:	Einlyft	Einlyft / Reykháfur

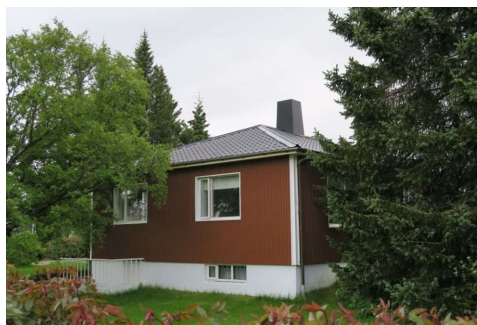
Laufás 4. Ljósmynd. UBK, 2017.

Gerð húss:	Upphafleg	Núverandi	Helstu breytingar:	Hönnuðir breytinga:
Byggingarefni:	Steinsteyp	Steinsteyp	Útveggir einangraðir klæddir með kantstáli.	
Útveggir:	Múrsléttáð	Trapizustál	1959 Skúrvíðbygging	
Þakgerð:	Valmaþak	Valmaþak	2014 Skúrvíðbygging frá 1959 rifin og ný viðbygging endurgerð.	Jón Júlíusson
Þakklæðning:	Bárujárn	Mótaðar málmplötur		
Undirstaða:	Steinsteyp			
Útlit:	Einlyft / Reykháfur / Kjallari	Einlyft / Reykháfur / Útitróppur / Viðbygging / Kjallari

Hús heldur nánast upprunalegu útliti fyrir utan klæðningu og nýja gerð glugga.

Listrænt gildi / Bygg. list:	Miðlungs	Síðfúnkisstíll,
Menningarsögulegt gildi:	Miðlungs	Íbúðarhús.
Umhverfisgildi:	Miðlungs	Hluti götummyndar og hverfisheildar.
Upprunalegt gildi:	Miðlungs	Húsið er í upprunalegu ytra formi fyrir utan fyrir utan klæðningu, hófsama viðbyggingu og nýja gerð glugga.
Tæknilegt ástand:	Hátt	Gott viðhald

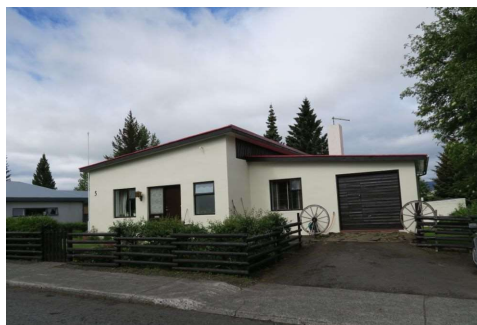
Laufás 5. Ljósmynd. UBK, 2017.

Gerð húss:	Upphafleg	Núverandi	Helstu breytingar:	Hönnuðir breytinga:
Byggingarefni:	Steinsteypt	Steinsteypt		
Útveggir:	Múrsléttað	Múrsléttað		
Þakgerð:	Einhalla (skúrþak)	Einhalla (skúrþak)		
Þakklæðning:	Bárujárn	Bárujárn		
Undirstaða:	Steinsteypt	Steinsteypt		
Útlit:	Einlyft / Kjallari	Einlyft / Reykháfur / Kjallari

Húsið er lítið breytt að ytra byrði.

Listrænt gildi / Bygg. list:	Miðlung	Síðfunksstíll
Menningarsögulegt gildi:	Miðlung	Íbúðarhús.
Umhverfisgildi:	Miðlung	Hluti götummyndar og hverfisheildar.
Upprunalegt gildi:	Hátt	Húsið er í upprunalegu ytra formi.
Tæknilegt ástand:	Hátt	Gott viðhald

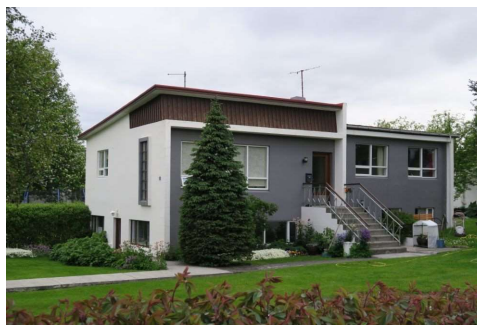
Laufás 6. Ljósmynd. UBK, 2017.

Gerð húss:	Upphafleg	Núverandi	Helstu breytingar:	Hönnuðir breytingar:
Byggingarefni:	Steinsteyp	Steinsteyp		
Útveggir:	Múrsléttað	Múrsléttað		
Þakgerð:	Einhalla (skúrþak)	Einhalla (skúrþak)		
Þakklæðning:	Bárujárn	Bárujárn		
Undirstaða:	Steinsteyp	Steinsteyp		
Útlit:	Einlyft / Reykháfur / Kjallari	Einlyft / Reykháfur / Útitróppur / Kjallari

Listrænt gildi / Bygg. list:	Miðlung	Síðfunkísstíll
Menningarsögulegt gildi:	Miðlung	Íbúðarhús
Umhverfisgildi:	Miðlung	Hluti götummyndar og hverfisheildar.
Upprunalegt gildi:	Hátt	Húsið er í upprunalegu ytra formi.
Tæknilegt ástand:	Hátt	Gott viðhald

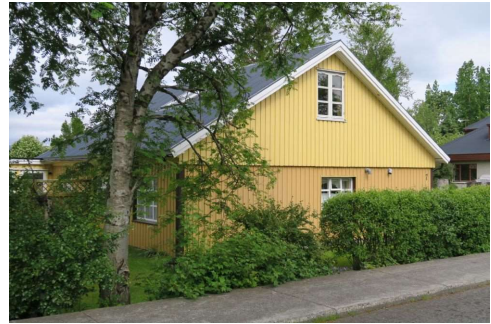
Laufás 7. Ljósmynd UBK. 2017.

Gerð húss:	Upphafleg	Núverandi	Helstu breytingar:	Hönnuðir breytinga:
Byggingarefni:	Hlaðið, steinsteyptur	Hlaðið, steinsteyptur	2008 Viðbyggð sólstofa á	Mælingar og Ráðgjöf
Útveggir:	Múrsléttað	Mótaðar málmplötur		
Þakgerð:	Valmaþak	Mænispak	2013 Þak endurnýjað og sett risþak.	Verkfræðistofa Austurlands, Verkfræðingur
Þakklæðning:	Bárujárn	Bárujárn		
Undirstaða:	Steinsteypt			
Útlit:	Einlyft / Reykháfur	Einlyft / Glerskáli/Sólstofa / Ris / Útskot (karnap)

Upprunaleg teikning er ekki til í teikningasafni bæjarins. Árið 2013 var manngengu risi bætt ofan á húsið og valmaþaki breytt í mænispak.

Listrænt gildi / Bygg. list:	Miðlung	Funksstíll.
Menningarsögulegt gildi:	Miðlung	Íbúðarhús.
Umhverfisgildi:	Miðlung	Hluti götummyndar og hverfisheildar.
Upprunalegt gildi:	Lágt	Hús er mikið breytt, hækkað með risi og mænispak komið í stað valmaþaks.
Tæknilegt ástand:	Hátt	Gott viðhald

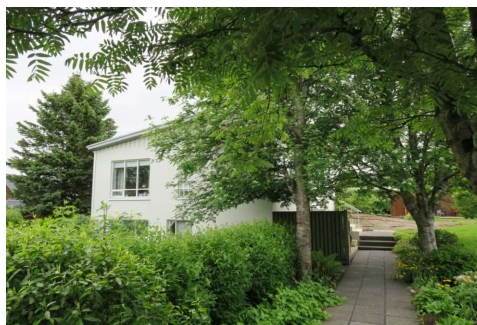
Laufás 8. Ljósmynd. UBK, 2017.

Gerð húss:	Upphafleg	Núverandi	Helstu breytingar:	Hönnuðir breytingar:
Byggingarefni:	Steinsteypt	Steinsteypt		
Útveggir:	Múrsléttað	Múrsléttað		
Þakgerð:	Einhalla (skúrþak)	Einhalla (skúrþak)		
Þakklæðning:	Bárujárn	Bárujárn		
Undirstaða:	Steinsteypt	Steinsteypt		
Útlit:	Einlyft / Útitröppur / Kjallari	Einlyft / Útitröppur / Kjallari

Listrænt gildi / Bygg. list:	Miðlung	Síðfunktísstíll
Menningarsögulegt gildi:	Miðlung	Íbúðarhús, sparisjóður.
Umhverfisgildi:	Miðlung	Hluti götummyndar og hverfisheildar.
Upprunalegt gildi:	Hátt	Húsið er í upprunalegu ytra formi.
Tæknilegt ástand:	Hátt	Gott viðhald

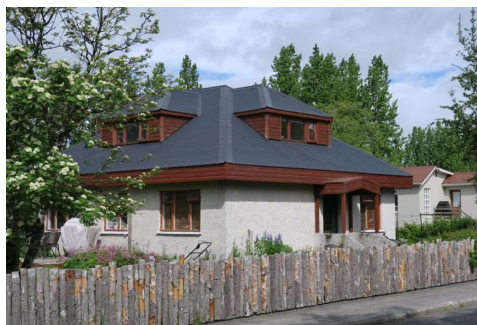
Laufás 9. Ljós. UBK, 2017.

Gerð húss:	Upphafleg	Núverandi	Helstu breytingar:	Hönnuðir breytinga:
Byggingarefni:	Steinsteypt	Steinsteypt		
Útveggir:		Steining		
Þakgerð:	Valmaþak	Valmaþak		
Þakklæðning:	Bárujárn	Bárujárn		
Undirstaða:	Steinsteypt			
Útlit:	Einlyft / Kvistir / Ris / Reykháfur	Einlyft / Kvistir / Ris

Listrænt gildi / Bygg. list:	Miðlungs	Funksístíll.
Menningarsögulegt gildi:	Miðlungs	Íbúðarhús.
Umhverfisgildi:	Miðlungs	Hluti götummyndar og hverfisheildar.
Upprunalegt gildi:	Miðlungs	Húsið er í upprunalegu ytra formi fyrir utan breytingar á þaki, kvistum og þakkanti. Skorsteinn verið fjarlægður..
Tæknilegt ástand:	Hátt	Viðhald er gott

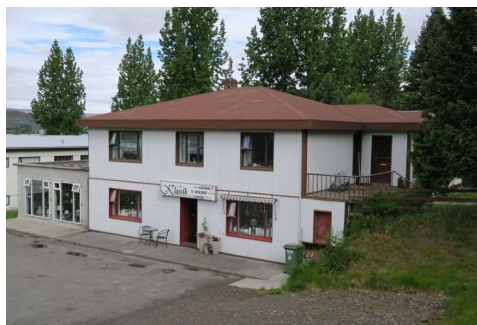
Selás 1. Ljósmynd. UBK, 2017.

Gerð húss:	Upphafleg	Núverandi	Helstu breytingar:	Hönnuðir breytinga:
Byggingarefni:	Steinsteyp	Steinsteyp	2009 Steyp viðbygging, útveggir einangraðir að utan og klæddir með	Verkís, Byggingatæknifræðingur
Útveggir:	Múrsléttað	Kantstál (trapisa)		
Þakgerð:	Valmaþak	Valmaþak		
Þakklæðning:	Bárujárn	Bárujárn		
Undirstaða:	Steinsteyp	Steinsteyp		
Útlit:	Tvílyft / Inngönguskúr (bíslag) / Reykháfur / Útitróppur	Tvílyft / Inngönguskúr (bíslag) / Reykháfur / Svalir / Útitróppur / Viðbygging

Listrænt gildi / Bygg. list:	Miðlungs	Síðfunktísstíll
Menningarsögulegt gildi:	Hátt	Íbúðarhús, verslun.
Umhverfisgildi:	Miðlungs	Hluti götummyndar og hverfisheildar.
Upprunalegt gildi:	Miðlungs	Húsið hefur haldið ytra útliti að mestu, en viðbygging er á vesturhlíð hússins, gluggum verið breytt og klæðning sett á vegg.
Tæknilegt ástand:	Miðlungs	Viðhald hefur verið gott en kominn tími á viðhald.

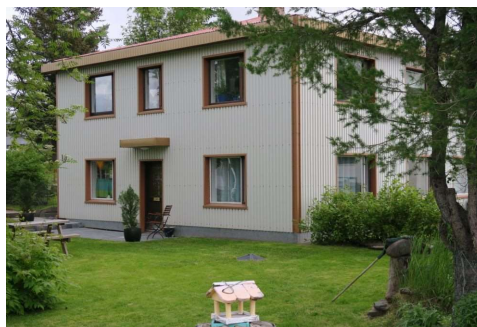
Selás 10. Ljósmynd. UBK, 2017.

Gerð húss:	Upphafleg	Núverandi	Helstu breytingar:	Hönnuðir breytinga:
Byggingarefni:	Steinsteyp	Steinsteyp	Klæddir útveggir	
Útveggir:	Múrsléttað	Kantstál (trapisa)		
Þakgerð:	Valmapak	Valmapak	1965 Bílskúr austan við hús	Einar Stefánsson
Þakklæðning:	Bárujárn	Bárujárn		
Undirstaða:	Steinsteyp	Steinsteyp	1991 Timburpallur b. við húsið á austurhl. klæddur með sömu klæðn. og hús.	
Útlit:	Tvílyft / Reykháfur	Tvílyft / Svalir / Útitróppur

Listrænt gildi / Bygg. list:	Miðlungs	Síðfúnkisstíll.
Menningarsögulegt gildi:	Miðlungs	Íbúðarhús.
Umhverfisgildi:	Miðlungs	Hluti götummyndar og hverfisheildar.
Upprunalegt gildi:	Miðlungs	Húsið er í upprunalegu ytra formi fyrir utan klæðningu, gluggum breytt og timburpallur á austurhlíð.
Tæknilegt ástand:	Hátt	Gott viðhald

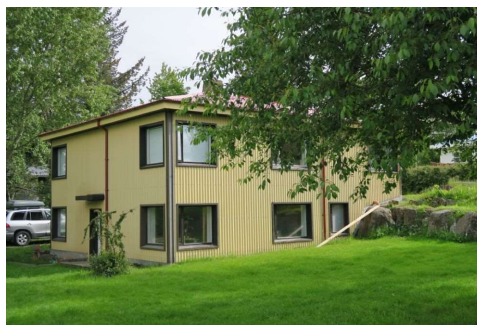
Selás 12. Ljósmynd UBK, 2017.

Gerð húss:	Upphafleg	Núverandi	Helstu breytingar:	Hönnuðir breytinga:
Byggingarefni:	Steinsteypt	Steinsteypt		
Útveggir:	Múrsléttað	Bárujárn	Hús klætt að utan og gluggum breytt	
Þakgerð:	Valmapak	Valmapak		
Þakklæðning:	Bárujárn	Bárujárn		
Undirstaða:	Steinsteypt			
Útlit:	Tvílyft / Reykháfur	Tvílyft

Húsið er lítið breytt að ytra útliti.

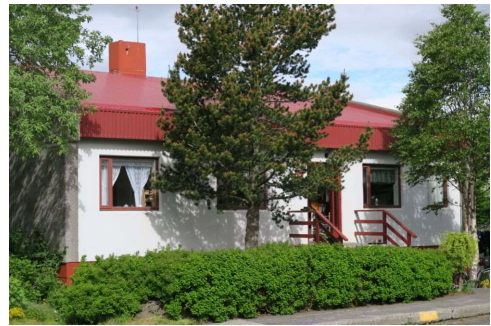
Selás 12. Ljósmynd. UBK, 2017.

Gerð húss:	Upphafleg	Núverandi	Helstu breytingar:	Hönnuðir breytinga:
Byggingarefni:	Steinsteyp	Steinsteyp		
Útveggir:	Hraunaðir og	Hraunaðir og		
Þakgerð:	Einhalla (skúrþak)	Einhalla (skúrþak)		
Þakklæðning:	Bárujárn	Bárujárn		
Undirstaða:	Steinsteyp	Steinsteyp		
Útlit:	Einlyft / Ris / Reykháfur / Svalir / Kjallari	Einlyft / Ris / Reykháfur / Svalir / Kjallari

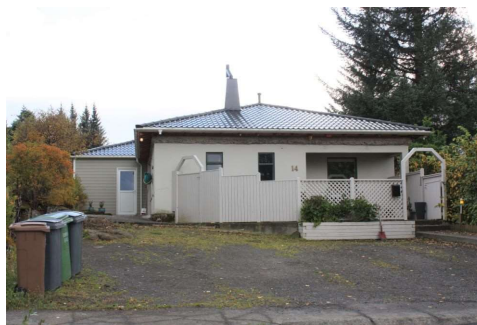
Selás 14. Ljósmynd. AMB, 2019.

Gerð húss:	Upphafleg	Núverandi	Helstu breytingar:	Hönnuðir breytinga:
Byggingarefni:	Steinsteyp	Steinsteyp	Bílskúr, nýtt þak á íbúðarhúsi, einangrun og múrklæðning utan á	Björn Kristleifsson, Arkitekt
Útveggir:	Múrsléttað	Múrsléttað	Steyptur kantur við þak brotin	
Þakgerð:	Valmaþak	Valmaþak		
Þakklæðning:	Bárujárn	Bárujárn		
Undirstaða:	Steinsteyp	Steinsteyp		
Útlit:	Einlyft / Reykháfur	Einlyft / Reykháfur / Útitróppur / Viðbygging

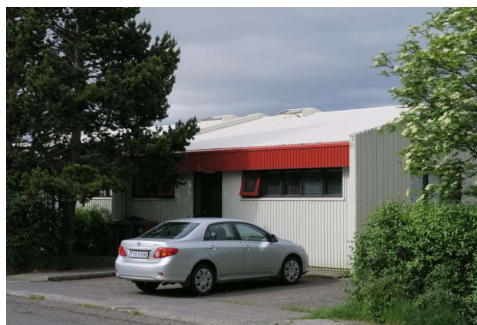
Selás 15. Ljósmynd. UBK, 2017.

Gerð húss:	Upphafleg	Núverandi	Helstu breytingar:	Hönnuðir breytinga:
Byggingarefni:	Steinsteyp	Steinsteyp	1993 Viðbygging íbúðarhúss	Björn Kristleifsson, Arkitekt
Útveggir:	Trapizujárn	Trapizujárn og múrhúð		
Þakgerð:	Mænispak	Mænispak	1993 Bílskúr	Björn Kristleifsson, Arkitekt
Þakklæðning:	Bárujárn	Bárujárn		
Undirstaða:	Steinsteyp	Steinsteyp		
Útlit:	Einlyft / Kjallari	Einlyft / Viðbygging

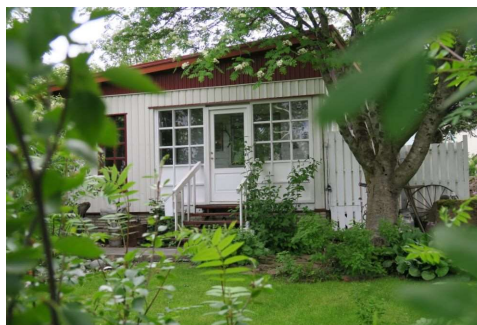
Selás 16. Ljósmynd. UBK, 2017.

Gerð húss:	Upphafleg	Núverandi	Helstu breytingar:	Hönnuðir breytingar:
Byggingarefni:	Timbur, bindingar	Timbur, bindingar	Bílskúr norðan við hús	
Útveggir:	Timbur	Standandi álklaðning		
Þakgerð:	Einhalla (skúrþak)	Einhalla (skúrþak)	Verönd lokað	
Þakklæðning:	Bárujárn	Bárujárn		
Undirstaða:	Steinsteypt	Steinsteypt	Hús klætt með standandi álklaðningu	
Útlit:	Einlyft / Reykháfur / Útitróppur	Einlyft / Útitróppur

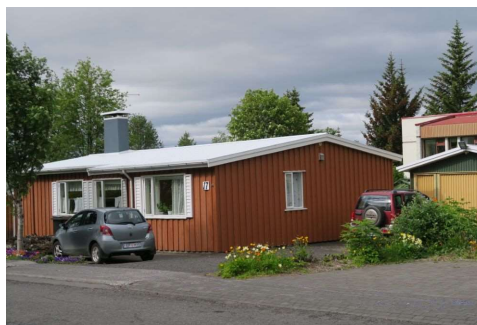
Selás 17. Ljósmynd. UBK, 2017.

Gerð húss:	Upphafleg	Núverandi	Helstu breytingar:	Hönnuðir breytinga:
Byggingarefni:	Timbur, bindingar	Timbur, bindingar	Skraut í kringum glugga.	
Útveggir:	Timbur	Timbur		
Þakgerð:	Mænisþak	Mænisþak	1978 Bílskúr á lóð	Sigurður Einarsson
Þakklæðning:	Bárujárn	Bárujárn		
Undirstaða:	Steinsteypt			
Útlit:	Einlyft / Reykháfur	Einlyft / Reykháfur

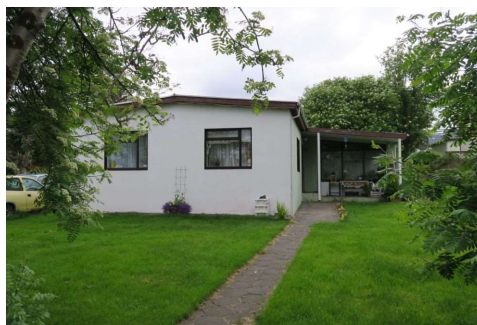
Selás 18. Ljósmynd. UBK, 2017.

Gerð húss:	Upphafleg	Núverandi	Helstu breytingar:	Hönnuðir breytinga:
Byggingarefni:	Steinsteyp	Steinsteyp	Bílskúr á upphaflegur teikn b. 1966	
Útveggir:	Múrsléttað	Múrsléttað		
Þakgerð:	Mænisþak	Mænisþak		
Þakklæðning:	Bárujárn	Bárujárn		
Undirstaða:	Steinsteyp	Steinsteyp		
Útlit:	Einlyft	Einlyft

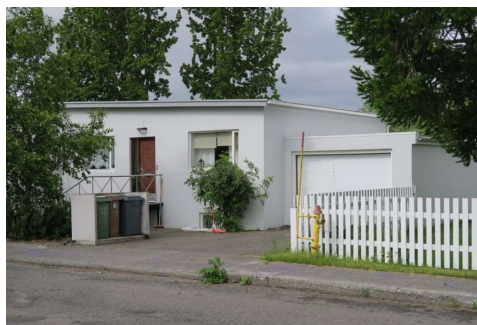
Selás 19. Ljósmynd. UBK, 2017.

Gerð húss:	Upphafleg	Núverandi	Helstu breytingar:	Hönnuðir breytinga:	
Byggingarefni:	Steinsteypt	Steinsteypt	1965	Bílskúr byggður við íbúðarhús	Páll Lárusson
Útveggir:	Múrsléttað	Múrsléttað			
Þakgerð:	Einhalla (skúrþak)	Einhalla (skúrþak)	1975	Húsi skipt niður í tvær íbúðir fyrir ÁTVR	Finnur P. Fróðason, Arkitekt
Þakklæðning:	Bárujárn	Bárujárn			
Undirstaða:	Steinsteypt	Steinsteypt			
Útlit:	Einlyft / Reykháfur / Kjallari	Einlyft / Útitróppur / Kjallari

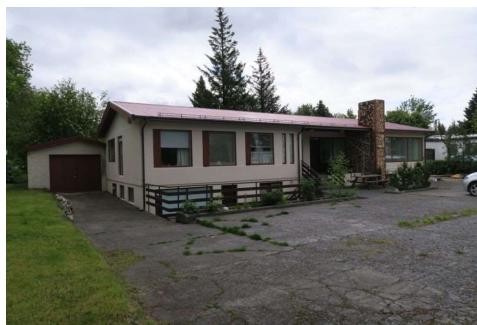
Selás 20. Ljósmynd. UBK, 2017.

Gerð húss:	Upphafleg	Núverandi	Helstu breytingar:	Hönnuðir breytinga:
Byggingarefni:	Steinsteypt	Steinsteypt	1981 Bílskúr teiknaður við hlið íbúðarhúss	Sigurður Grétarsson, Byggingatæknifræðingur
Útveggir:	Múrsléttað	Múrsléttað		
Þakgerð:	Mænispak	Mænispak		
Þakklæðning:	Bárujárn	Bárujárn		
Undirstaða:	Steinsteypt	Steinsteypt		
Útlit:	Einlyft / Reykháfur / Útitróppur / Kjallari	Einlyft / Reykháfur / Útitróppur / Kjallari

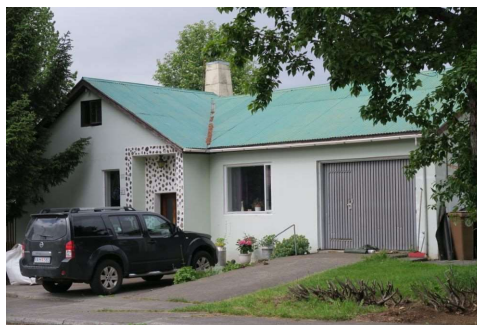
Selás 21. Ljósmynd. UBK, 2017.

Gerð húss:	Upphafleg	Núverandi	Helstu breytingar:	Hönnuðir breytinga:
Byggingarefni:	Steinsteypt	Steinsteypt		
Útveggir:	Múrsléttað	Múrsléttað		
Þakgerð:	Mænisþak	Mænisþak		
Þakklæðning:	Bárujárn	Bárujárn		
Undirstaða:	Steinsteypt	Steinsteypt		
Útlit:	Einlyft / Reykháfur / Kjallari	Einlyft / Reykháfur / Kjallari

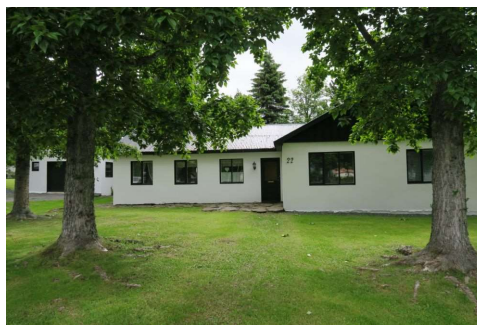
Selás 22. Ljósmynd. UBK, 2017.

Gerð húss:	Upphafleg	Núverandi	Helstu breytingar:	Hönnuðir breytinga:
Byggingarefni:	Steinsteypt	Steinsteypt	1965 BÍlskúr byggður á lóð	Ármann Guðmundsson, Smiður
Útveggir:	Múrsléttað	Múrsléttað		
Þakgerð:	Mænisþak	Mænisþak		
Þakklæðning:	Bárujárn	Bárujárn		
Undirstaða:	Steinsteypt			
Útlit:	Einlyft / Reykháfur	Einlyft / Reykháfur

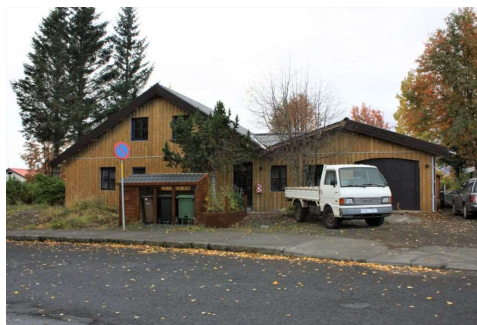
Selás 23. Ljósmynd. AMB, 2019.

Gerð húss:	Upphafleg	Núverandi	Helstu breytingar:	Hönnuðir breytinga:
Byggingarefni:	Steinsteyp	Steinsteyp	Byggt við húsið sunnan og vestanmegin. Þaki lyft og skipulagi	Mannvit - Andri Guðlaugsson, Verkfræðingur
Útveggir:	Múrsléttað			
Þakgerð:	Mænispak	Mænispak		
Þakklæðning:	Bárujárn	Bárujárn		
Undirstaða:	Steinsteyp	Steinsteyp		
Útlit:	Einlyft	Einlyft / Ris / Viðbygging

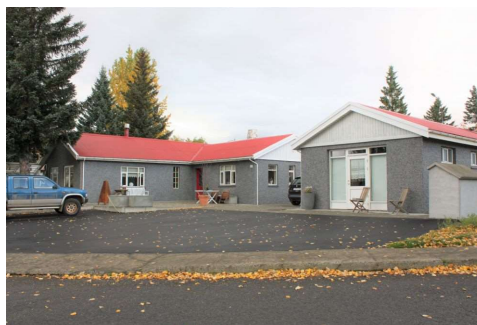
Selás 25. Ljósmynd. AMB, 2019.

Gerð húss:	Upphafleg	Núverandi	Helstu breytingar:	Hönnuðir breytinga:
Byggingarefni:	Steinsteypt	Steinsteypt		VST verkfræðistofa Sigurðar Thoroddsónar, Verkfræðingur
Útveggir:	Múrsléttað	Steining	Viðbygging á einni hæð á suðuræfli til stækkunar á	
Þakgerð:	Mænisþak	Mænisþak	2006 BÍlskúr byggður á lóð	Hönnun og ráðgjöf, Verkfræðingur
Þakklæðning:	Bárujárn	Bárujárn		
Undirstaða:	Steinsteypt	Steinsteypt		
Útlit:	Einlyft / Ris / Reykháfur	Einlyft / Viðbygging

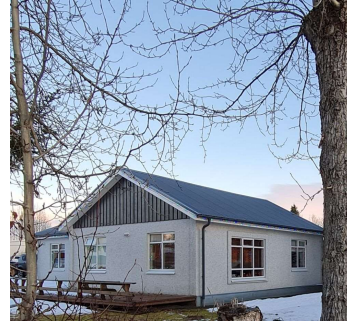
Selás 26. Ljósm. UBK, 2021.

Gerð húss:	Upphafleg	Núverandi	Helstu breytingar:	Hönnuðir breytinga:
Byggingarefni:	Steinsteypt	Steinsteypt		
Útveggir:	Múrsléttað	Steining, skeljasandur		
Þakgerð:	Mænisþak	Mænisþak		
Þakklæðning:	Bárujárn	Bárujárn		
Undirstaða:	Steinsteypt			
Útlit:	Einlyft; Ris; Reykháfur	Einlyft; Ris

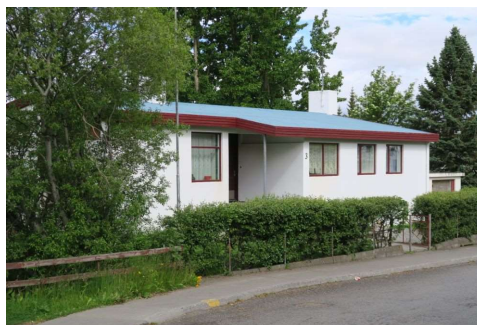
Selás 3. Ljósmynd. UBK, 2017.

Gerð húss:	Upphafleg	Núverandi	Helstu breytingar:	Hönnuðir breytinga:
Byggingarefni:	Steinsteypt	Steinsteypt		
Útveggir:	Múrsléttað	Múrsléttað		
Þakgerð:	Mænisþak	Mænisþak		
Þakklæðning:	Bárujárn	Bárujárn		
Undirstaða:				
Útlit:	Tvílyft / Reykháfur / Svalir / Útitróppur	Tvílyft / Reykháfur / Svalir / Útitróppur

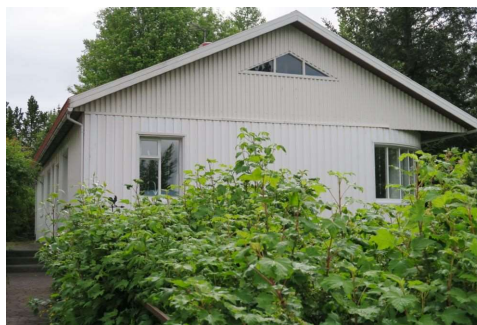
Selás 4. Ljós. UBK, 2017.

Gerð húss:	Upphafleg	Núverandi	Helstu breytingar:	Hönnuðir breytinga:	
Byggingarefni:	Hlaðið, steinsteyptur	Hlaðið, steinsteyptur	1973	Bílskúr norðan við hús og skyggni yfir bakdyr á norðurhlíð	
Útveggir:	Múrsléttað	Standandi áklæðning	1978	Valmaðpaki breytt í mænispak með lágu risi undir mæni.	Sveinn Þórarinsson, Verkfræðingur
Þakgerð:	Valmaðpak	Mænispak			
Þakklæðning:	Bárujárn				
Undirstaða:		Steinsteypt			
Útlit:	Einlyft / Hornsneitt / Reykháfur	Einlyft / Hornsneitt / Reykháfur

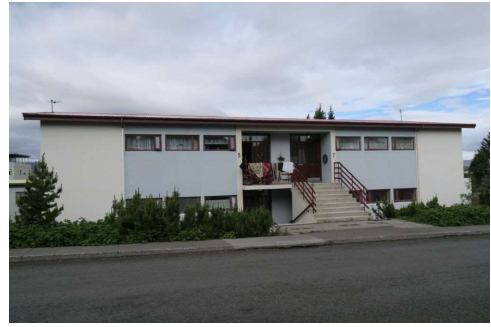
Selás 5-7. Ljósmynd. UBK, 2017.

Gerð húss:	Upphafleg	Núverandi	Helstu breytingar:	Hönnuðir breytinga:
Byggingarefni:	Steinsteyp	Steinsteyp	1992 Svölum lokað með glervegg	Björn Kristleifsson, Arkitekt
Útveggir:	Múrsléttað	Múrsléttað		
Þakgerð:	Mænispak	Mænispak		
Þakklæðning:	Bárujárn	Bárujárn		
Undirstaða:		Steinsteyp		
Útlit:	Tvílyft / Svalir / Útitróppur	Tvílyft / Svalir / Útitróppur

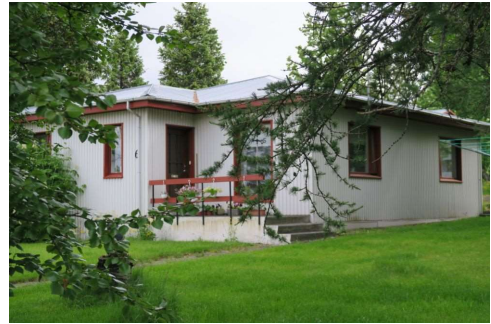
Selás 6. Ljósmynd. UBK, 2017.

Gerð húss:	Upphafleg	Núverandi	Helstu breytingar:	Hönnuðir breytinga:
Byggingarefni:	Hlaðið, holsteinn	Hlaðið, holsteinn	Hús klætt	
Útveggir:	Múrsléttað	Standandi stálklæðning		
Þakgerð:	Valmaþak	Valmaþak	1979 Bílskúr reistur austan við húsið.	Sveinn Þórarinnsson,
Þakklæðning:	Bárujárn	Bárujárn	Aðgengilegur frá annarri götu.	Verkfræðingur
Undirstaða:		Steinsteypt		
Útlit:	Einlyft / Inngönguskúr (bísлаг) / Reykháfur / Útitróppur	Einlyft / Inngönguskúr (bísлаг) / Útitróppur

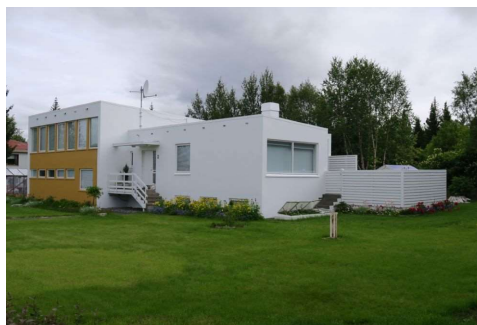
Selás 8. Ljósmynd. UBK, 2017.

Gerð húss:	Upphafleg	Núverandi	Helstu breytingar:	Hönnuðir breytinga:
Byggingarefni:	Steinsteypt	Steinsteypt	1985 Innra skipulagi breytt fyrir Skattstofu Austurlands	Karl-Erik Rocksén og Ásmundur Harðarsson,
Útveggir:		Múrsléttað		
Þakgerð:	Einhalla (skúrþak)	Flatt þak		
Þakklæðning:				
Undirstaða:		Steinsteypt		
Útlit:	Einlyft / Reykháfur / Kjallari	Einlyft / Reykháfur / Útitróppur / Kjallari

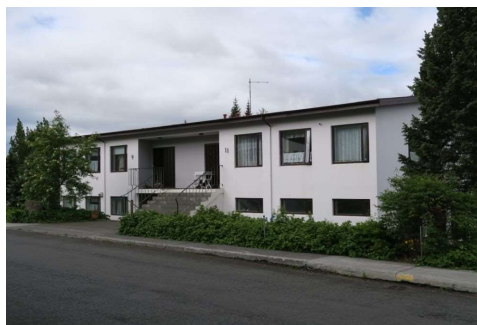
Selás 9-11. Ljósmynd. UBK, 2017.

Gerð húss:	Upphafleg	Núverandi	Helstu breytingar:	Hönnuðir breytinga:
Byggingarefni:	Steinsteypt	Steinsteypt		
Útveggir:	Múrsléttað	Múrsléttað		
Þakgerð:	Mænispak	Mænispak		
Þakklæðning:	Bárujárn	Bárujárn		
Undirstaða:		Steinsteypt		
Útlit:	Tvílyft / Útitróppur	Tvílyft / Útitróppur

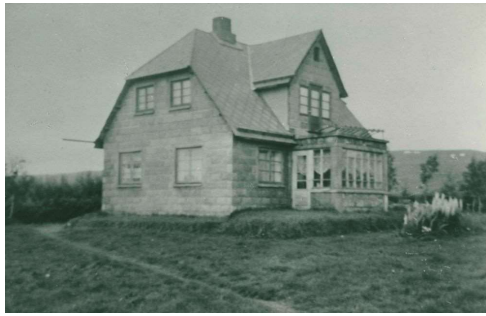
Tjarnarbraut 1. Ljós. Héraðsskjalasafn Austfirðinga.

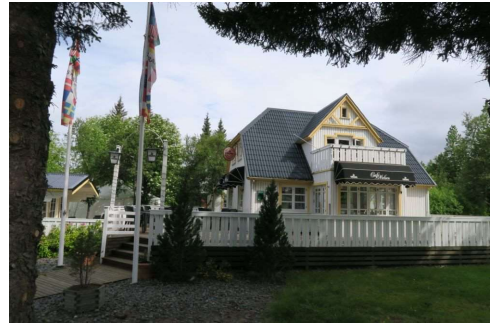
Tjarnarbraut 1. Ljós. UBK, 2017.

Gerð húss:	Upphafleg	Núverandi	Helstu breytingar:	Hönnuðir breytinga:
Byggingarefni:	Hlaðið, steinsteyptur	Hlaðið, steinsteyptur	1995	Breytingar innanhúss vegna veitingareksturs.
Útveggir:	Hlaðinn steiptur steinn	Timbur	1996	Burðarvirki, breytingar á efri hæð, Hönnun og ráðgjöf hf styrking burðarvirkis (bitar).
Þakgerð:	Gaflsneitt þak	Gaflsneitt þak		
Þakklæðning:	Steinskífur	Mótaðar málmplötur		
Undirstaða:	Steinsteypt	Steinsteypt		
Útlit:	Einlyft / Kvistir / Ris / Reykháfur / Svalir / Útskot (karnap) / Kjallari	Einlyft / Kvistir / Ris / Svalir / Kjallari

Húsið er eitt þeirra 16 húsa sem reist voru fyrstu tíu árin sem að þorp tók að byggjast á ásnunum á Egilsstöðum. Fyrstu íbúar voru hjónin Osvald Nielsen frá Danmörku og Friðborg Einarsdóttir frá Flögu í Skriðdal. Húsið var fyrsta íbúðarhúsið sem byrjað var að byggja í þorpinu en bygging þess hófst árið 1944. Húsið kallaðist Lyngás. Osvald teiknaði og byggði húsið sjálfur og tók í notkun til íbúðar árið 1947. Húsið er tveggja hæða með kjallara og risi, hlaðið úr steiptum steini sem Nielsen steipti sjálfur eftir mótum sem hann einnig hannaði sjálfur. Hann hafði smíðaverkstæði sitt á efri hæð hússins. Samkvæmt fyrstu brunavirðingu 1947 var húsið steinsteypt hús til íbúðar, einlyft með háu risi, sólbirgi, forstofu, kjallara. Herbergi voru 5 niðri, 4 uppi. Tvöfaldir húðaðir veggir, ca 10 cm þykkir steinar með mómylsnu í stoppi, "insulit" fóðrað innan á veggina. Þak var úr timbri, pappa og helluskífum (hellulagt), gólf og loft steinsteypt og skilrúm úr steinsteyptu. Húsið var hitað upp með olukyntri miðstöð og rafmagn notað til lýsingar. Húsið var múrað að hluta. Starfsemi í húsinu hefur verið ýmis. Í fyrstu var það íbúðarhúsnæði og trésmíðaverkstæði Osvalds Niensens. Einnig hefur verið þar gisting kostgangara, Raftækjaverslun Elísar Guðnasonar, kaffihús, Verslun Guðrúnar Sigurðardóttur og Kaffi Nielsen. Nú er veitingarstaðurinn Nielsen í húsinu. Húsið er nú jarðhæð og rishæð með háu risi og með gluggaprýddum kvistum, kjallara og risi, það er timburklætt, málað og þakjárn dökkt.

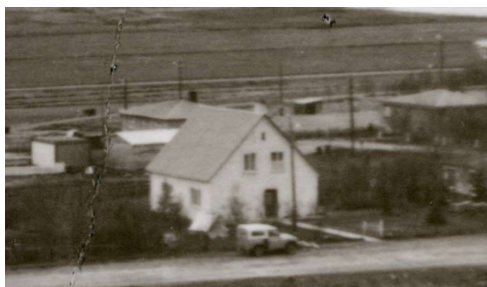
Tjarnarbraut 3. Ljós. Héraðsskj., án ártals.
