HÚSAKÖNNUN - EGILSSTAÐIR

Gamla hverfið á ásnum

HÚSAKÖNNUN

Unnur B. Karlsdóttir

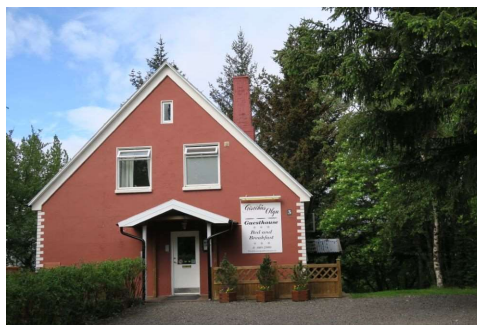
Tjarnarbraut 3. Ljós. UBK, 2017.

Gerð húss:	Upphafleg	Núverandi	Helstu breytingar:	Hönnuðir breytinga:
Byggingarefni:	Steinsteyp	Steinsteyp	2004	27.7.04. Skyggni sett yfir aðalinngang á austurhlíð og skyggni sett yfir
Útveggir:	Múrsléttað	Múrsléttað		
Þakgerð:	Mænisþak	Mænisþak		
Þakklæðning:	Bárujárn	Bárujárn		
Undirstaða:	Steinsteyp	Steinsteyp		
Útlit:	Einlyft / Ris / Reykháfur / Kjallari	Einlyft / Ris / Reykháfur / Kjallari

Húsinu hefur verið lítið breytt að ytra útliti, ef frá eru taldir gluggar, litur og dyraskýli við útidyr.

Listrænt gildi / Bygg. list:	Miðlungs	Einfaldur steinsteypustíll.
Menningarsögulegt gildi:	Hátt	Íbúðarhús, skrifstofur búnaðarráðunauts, ferðaþjónusta.
Umhverfisgildi:	Hátt	Hluti götummyndar og hverfisheildar. Húsið prýðir götummynd.
Upprunalegt gildi:	Hátt	Húsið er nær óbreytt frá upphaflegri gerð. Gluggum hefur þó verið breytt.
Tæknilegt ástand:	Hátt	Gott viðhald.

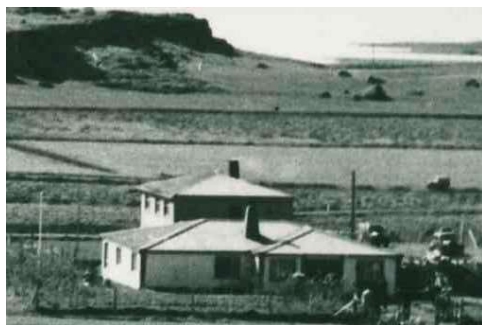
Nær: Tjarnarbraut. 5. Ljós. Héraðsks. Austf.

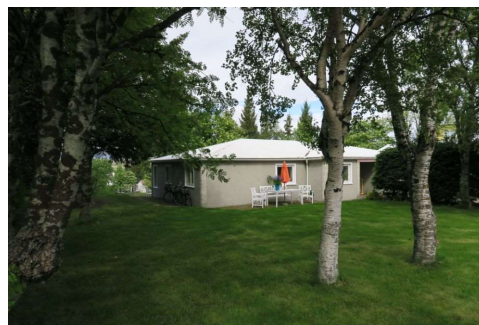
Tjarnarbraut 5. Ljós. UBK, 2017.

Gerð húss:	Upphafleg	Núverandi	Helstu breytingar:	Hönnuðir breytinga:
Byggingarefni:	Hlaðið, steinsteyptur	Hlaðið, steinsteyptur	2008 Bílskúr byggður norðan við hús	Verkfræðistofa Sigurðar Thoroddsen, Verkfræðingur
Útveggir:	Múrsléttað	Múrsléttað		
Þakgerð:	Valmaþak	Valmaþak		
Þakklæðning:	Bárujárn	Bárujárn		
Undirstaða:	Steinsteypt			
Útlit:	Einlyft / Reykháfur	Einlyft

Samkvæmt upplýsingum frá núverandi eiganda hússins þá var það byggt í þremur áföngum, veggir hlaðnir en ekki steyptir. Upphaflegar teikningar eru hvorki til í teikningasafni Fljótisdalshéraðs né hjá eiganda hússins. Húsið var síðan teiknað upp árið 1983 af Sveini Jónssyni verkfræðingi á Egilsstöðum.

Upprunalegt gildi: Hátt Húsið er nánast í upprunarlegri mynd.

Tæknilegt ástand: Hátt Gott viðhald.

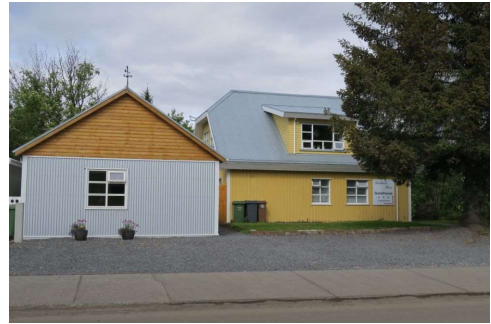
Tjarnarbraut 7. Ljósmynd. UBK, 2017.

Gerð húss:	Upphafleg	Núverandi	Helstu breytingar:	Hönnuðir breytinga:	
Byggingarefni:	Hlaðið, holsteinn	Hlaðið, holsteinn	1958	Settur kvistur á suðurhlíð með 6 rúðu glugga og mænisþaki, krosspóstar.	
Útveggir:	Múrsléttað	Mótaðar málmplötur	1994	Ný þakbygging, hæð og kvistur á vesturhlíð og annar á austurhlíð.	Björn Kristleifsson, Arkitekt
Þakgerð:	Valmapak	Gaflsneitt þak	2014	Varðar bílskúrin en ekki íbúðarhúsið: Mannvit, Verkfræðingur	
Þakklæðning:	Bárujárn	Bárujárn		Bílskúr frá 1960 endurnýjaður og	
Undirstaða:	Steinsteypt	Steinsteypt			
Útlit:	Einlyft; Reykháfur	Einlyft / Kvistir / Ris

Húsið hefur breyst mikið frá upprunalegu útliti. Það hefur verið hækkað með háu risi og þaki breytt. Þak er nú bárujárnsþak, mænisþak, gaflsneitt með kvistum og gluggum. Einnig er ný bygging á lóðinni, ein hæð með risi, mænisþak.

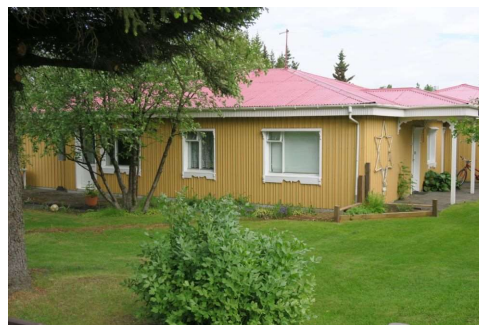
Tjarnarbr. 9. Teikningasafn Fljótsdalshéraðs.
